***Otimização do processo de pintura spray na
Pigment Furniture Factory***

Tese de Mestrado

IKEA Industry Portugal Lda.

**IKEA Industry
Paços de Ferreira**

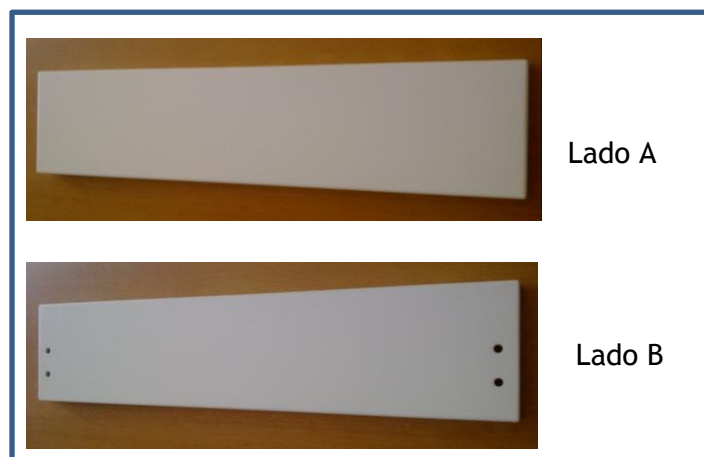
Figura 12 - Designação dos lados das peças - exemplo peça Utrusta.

As passagens/fluxos no processo de pintura das peças são uma sequência de letras que representam as camadas de tinta a aplicar em cada lado da peça - lado A (lado de cima da peça que ficará visível no produto final) ou lado B (lado da peça que fica dentro do produto, onde é feita a furação, por exemplo) - Figura 12. No Anexo 3 encontram-se os valores dos parâmetros de pintura praticados nas linhas de pintura spray da PFF.

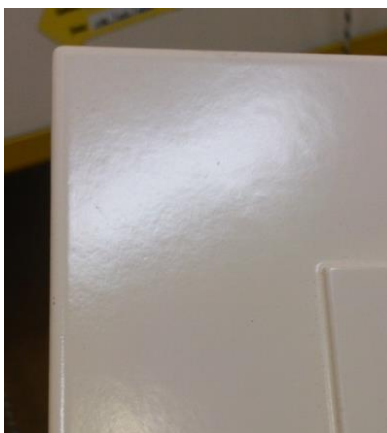
Figura 13 - Exemplo do defeito aspeto casca de laranja.

- **Aspeto casca de laranja** - Efeito visual da tinta ondulada devido a gramagem elevada, entupimento de bico das pistolas, incorreta viscosidade, entre outros - Figura 13;

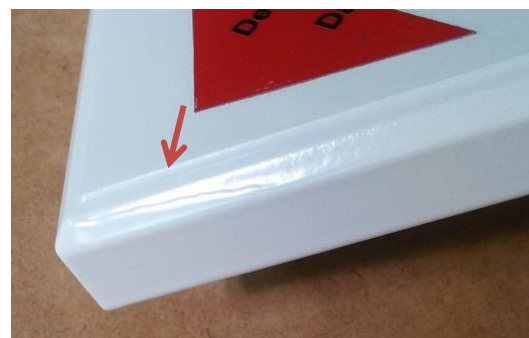
Figura 14 - Exemplo do defeito cortinas de tinta.

- **Brilho** - Brilho fora dos parâmetros estabelecidos devido a desvios da gramagem ou viscosidade da tinta;
- **Cortinas de tinta** - Excesso de tinta em zonas da superfície da peça - Figura 14;

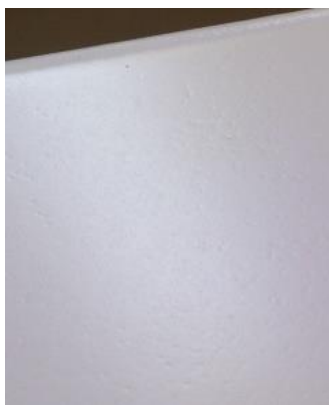
Figura 15 - Exemplo do defeito efeito couro.

- **Má cura** - Tinta não secou devidamente dada a falta de cobalto;
- **Efeito couro** - Aspeto superficial da peça com irregularidades semelhantes ao couro - Figura 15;

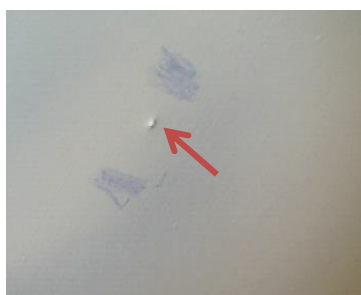
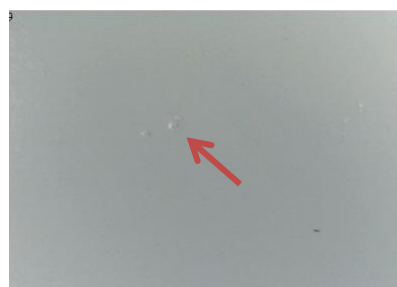
Figura 17 - Exemplos do defeito impurezas.

- **Impurezas** - Partículas de tinta seca/pêlos/poeiras depositados na peça - Figura 17;
- **Manchas azuis** - Resultado de excesso de cobalto;
- **Poros na superfície** - Pequenos orifícios nas peças resultantes de má selagem do MDF ou má lixagem - Figura 18;

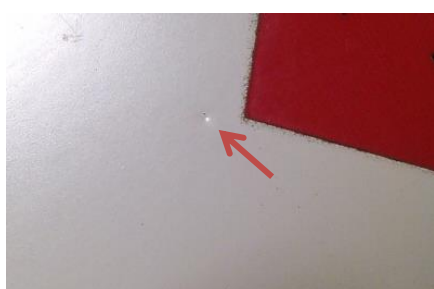
Figura 18 - Exemplo do defeito poros na superfície.

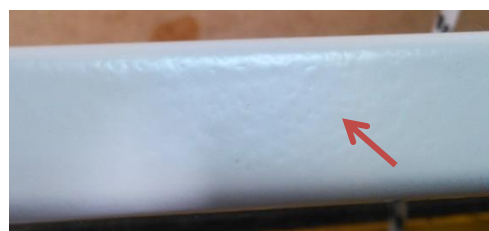
Figura 19 - Exemplo do defeito poros nas laterais.

- **Poros nas laterais** - Pequenos orifícios nas laterais resultantes da elevada porosidade do MDF - Figura 19;
- **Poros pretos** - Orifícios pretos na peça resultantes da composição do MDF. Por vezes partículas contidas no MDF ficam à superfície da peça após lixagem não permitindo uma pintura uniforme - Figura 20;

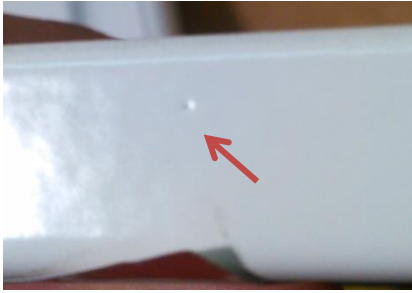
Figura 20 - Exemplo do defeito poros pretos.

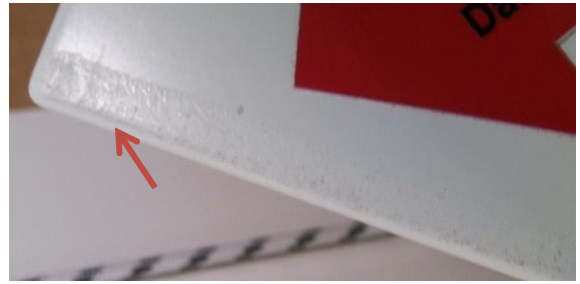
Figura 21 - Exemplo do defeito sujidade de tinta no lado B.

- **Sujidade de tinta no lado B** - Resultado da sujidade do tapete - Figura 21;
- **Excesso de tinta** - Elevada gramagem - Figura 22;
- **Excesso de tinta cortante** - Elevada gramagem localizada e viscosidade baixa - Figura 23.

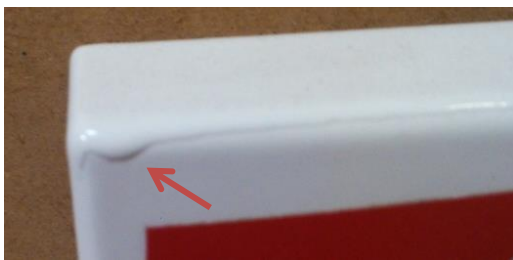
Figura 22 - Exemplo do defeito excesso de tinta.

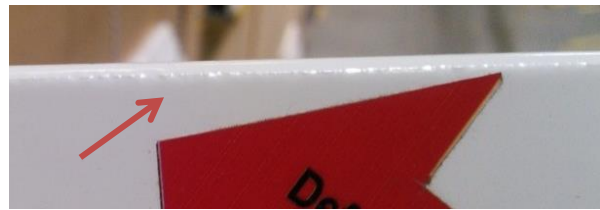
Figura 23 - Exemplo do defeito excesso de tinta cortante.

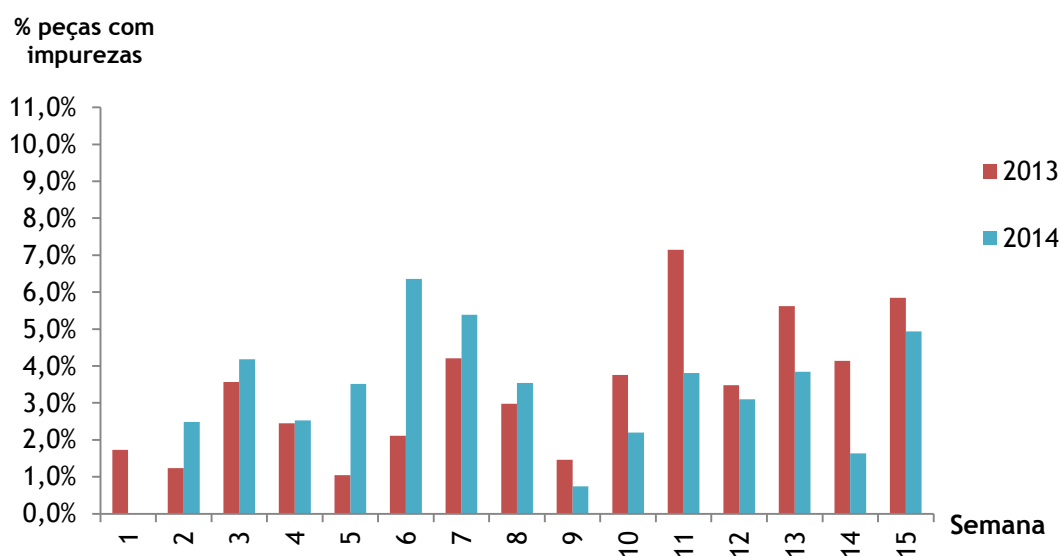
Figura A4.2 - Comparação de ocorrência de impurezas em 2013 e 2014, da semana 1 à 15, da linha 15.

Na linha 14, Figura A4.1, verifica-se que para o período de 2014 houve um acentuado aumento da ocorrência de impurezas nas peças, com exceção nas semanas 1, 10 e 15. Nas restantes linhas - Figuras A4.2 e A4.3 - quer em 2014 quer em 2013 se apresentam semanas com picos acentuados de peças com impurezas. As figuras acima, para as três linhas de pintura spray, não apresentam qualquer padrão entre 2013 e 2014 concluindo-se assim que a data de produção não influencia o aparecimento de impurezas nas peças.
